Objekt: Most ev. č. 24513 - 1 (Most přes železniční trať Praha-Kolín před Rostoklaty)

Ev. č. mostu: 24513 - 1

Název objektu: **Most přes železniční trať Praha-Kolín před Rostoklaty**

BĚŽNÁ PROHLÍDKA

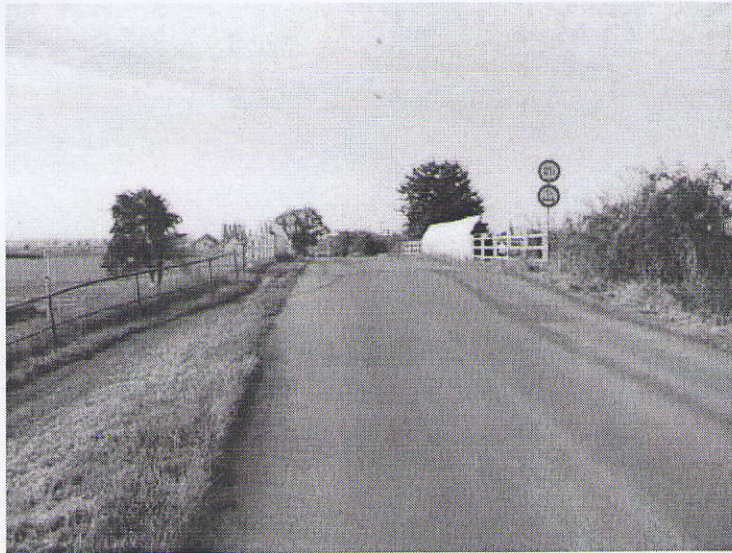
Pohled na most od OP1.
